# Gimo bruksområde - inventering och riskklassning enligt MIFO fas 1

EXAMENSARBETE, 20 p, D-nivå

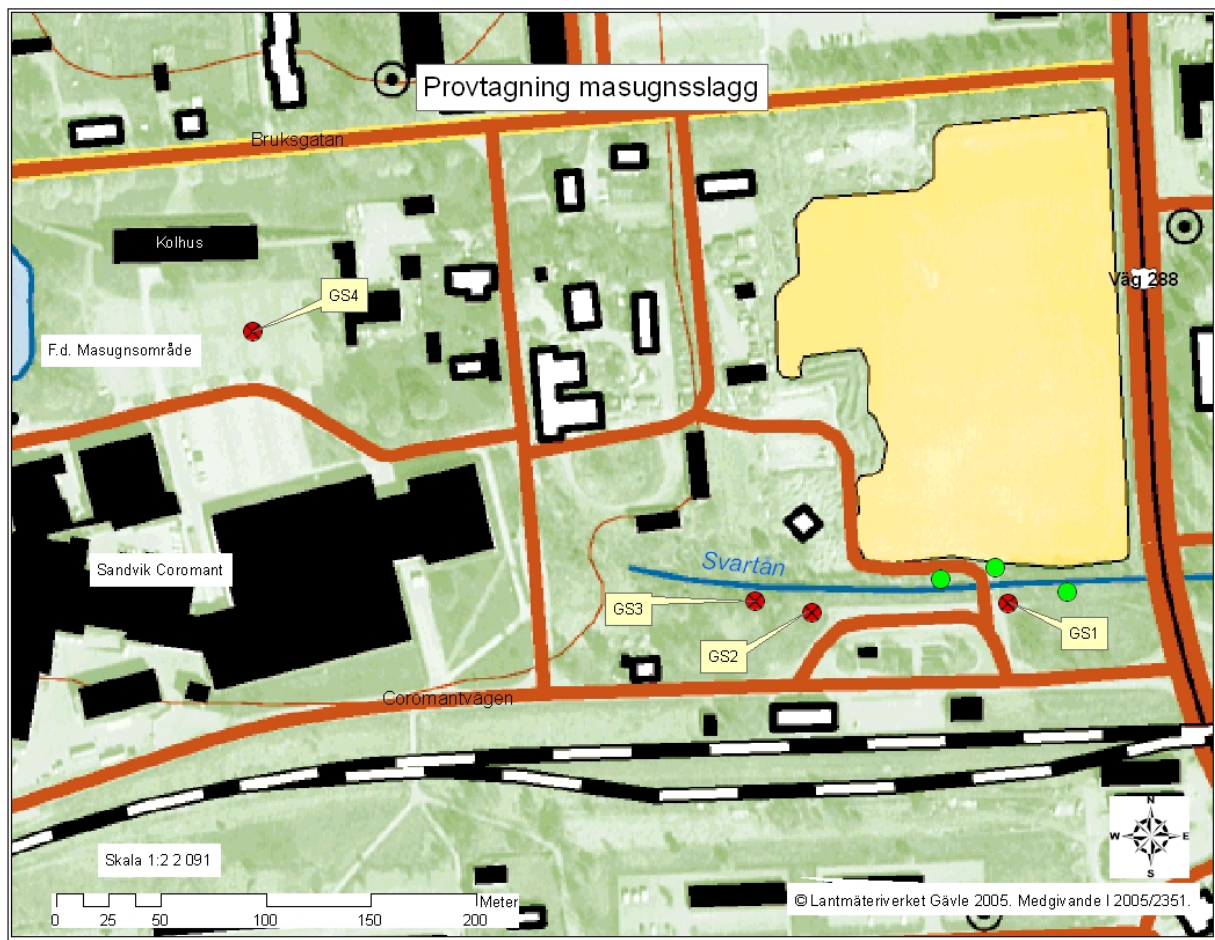
Provtagningen var riktad och översiktlig och hade som syfte att finna slagg. Provgroparna var lokaliserade till det utfyllda området invid Svartån och vid det före detta masugnsområdet som idag är Sandviks parkering. Vattenfall, Telia och Tekniska kontoret i Östhammars kommun kontaktades och de märkte ut sina kablar och vattenledningar. Vid Svartån fanns flertalet kablar och ledningar vilket i högsta grad bidrog till provgroparnas lokalisering. Totalt grävdes sex gropar vid Svartån, slagg påträffades i tre gropar (figur 1). En provgrop grävdes på Sandviks parkering, där slagg hittades (figur 1).

**Figur 1.** Provtagningspunkter för slagg- och lerprov, röda punkter, de gröna punkterna visar de provgropar där inget slagg påträffades.

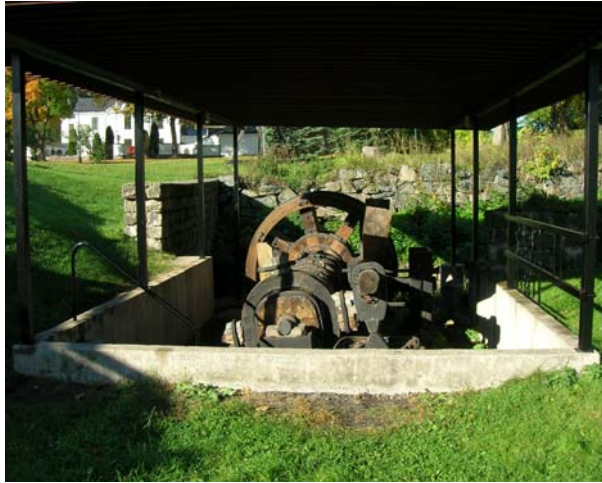
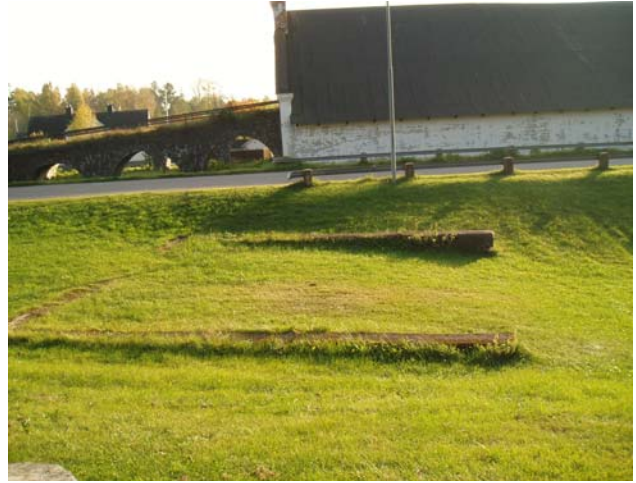
Hammarområdet är beläget på fastigheten Gimo 15:1 och 8:89 (figur 5). Fastighetsägare är Korsnäs AB respektive Östhammars kommun. Idag står hammarens grundmurar kvar och det finns en skafthammare och ett balanshjul kvar intill bäcken som rinner från Gimo damm (figur 4). I riskantikvarieämbetets inventering har i hytt- och hammarområdet vid Gimo damm, RAÄ nummer Skäfthammar 70:1, registrerats fasta fornlämningar i form av rostningsplats, hytta och hammare (Hermodsson, 2001).

**Figur 4a-b.** Skafthammare med balanshjul (a) och hammargrund med kolhus i bakgrunden (b).  
Foto: Helene Boström
